# 기상감정(호우편) 사례집

## 부산 물류창고 침수로 인한 피해 사건 개요

## 기상감정서

1. 업체명 : 한국기상감정사협회
2. 대표자 : 홍길동
3. 기상감정사 : 조○○
4. 계약명 : 부산 ◇◇쇼핑센터 물류창고 강수량 감정

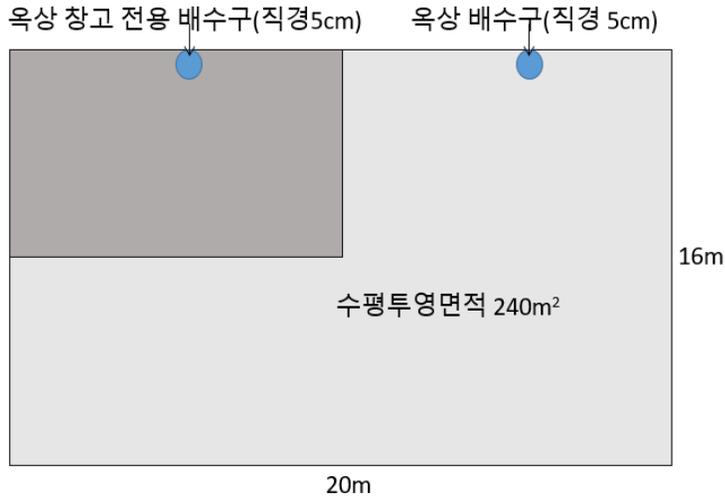
### 첨부13. 사건장소 건물 옥상 단면도

옥상의 전체 면적은 320m<sup>2</sup>이지만, 옥상 창고의 옥상에는 전용 배수구가 있기에, 이 부분을 제외한 사건에 관련된 옥상면적은 240m<sup>2</sup>이다.

이 옥상에 설치된 배관의 직경은 5cm이다.

사건 장소의 옥상면적은 240m²이며, 사건 당시 설치된 배수관의 직경은 5cm로써 배수관의 수용 강수량은 27.8mm/hr이다.

만약 이 옥상에 직경 7.5cm의 배수관을 설치한다면 수용 강수량은 85.2mm/hr가 된다.

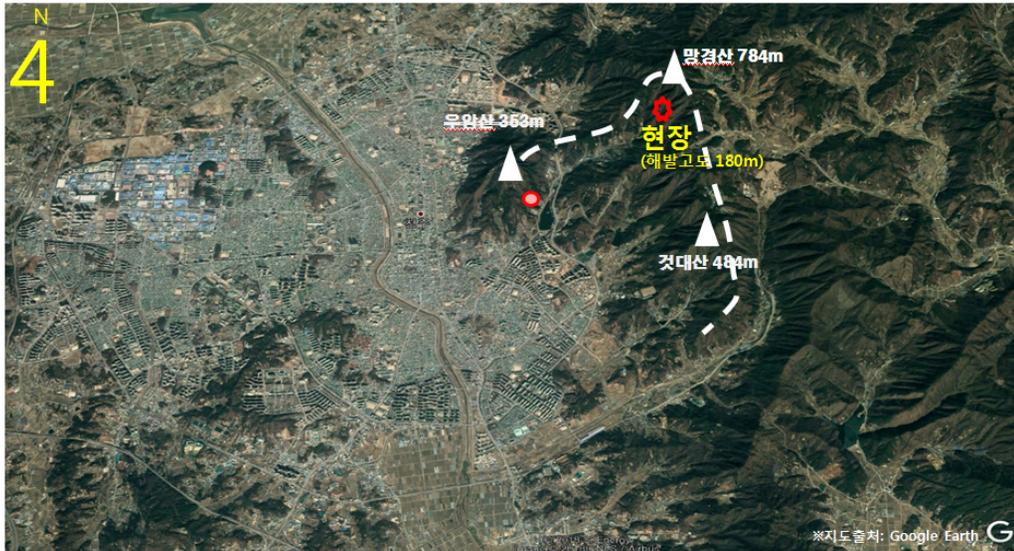
### 첨부2. 사고현장 지형도

경사가 큰 산자락의 계곡의 하부에 위치하고 있으며, 표면은 나무가 적고, 토양이 노출된 부분이 많아 산사태에 약한 토질로 되어 있다. 산 능선으로 둘러싸여 있고 산의 경사가 급하며, 풍상측에 위치하고 있어 평지보다 강수량이 많은 지형조건이다.

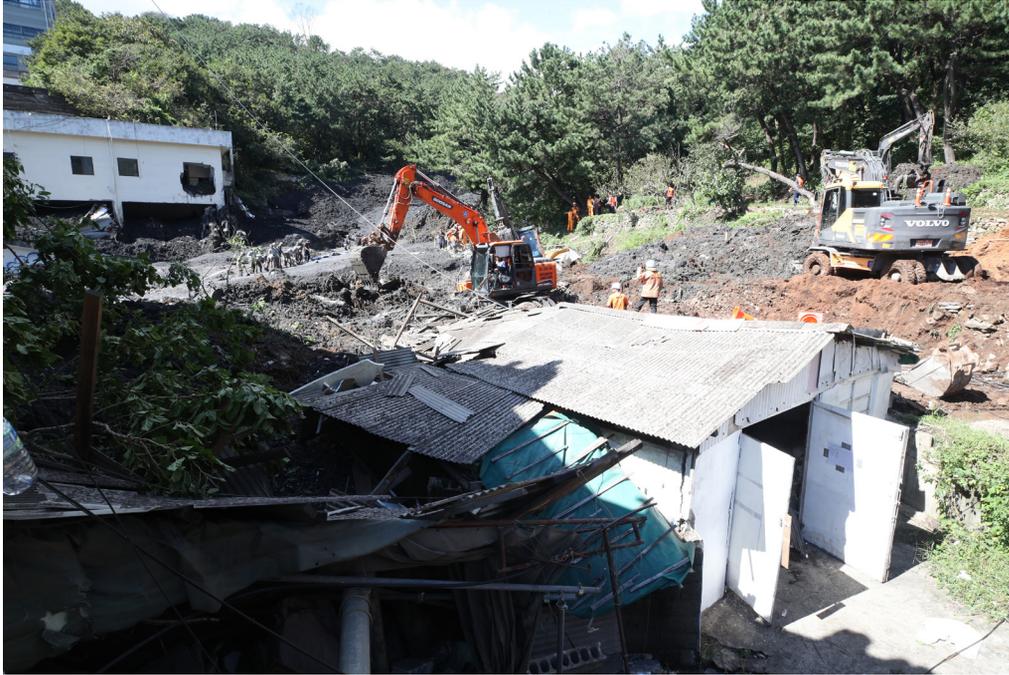
### 첨부3. 사고 현장 사진

집중호우로 인한 산사태에 의하여 토사가 덮친 현장은 일부 복구 작업이 있었으나, 산사태로 인한 유실 흔적이 잘 보존되어 있었고, 이를 통해 발생된 사고가 산사태로 인한 것임을 짐작 할 수 있다.

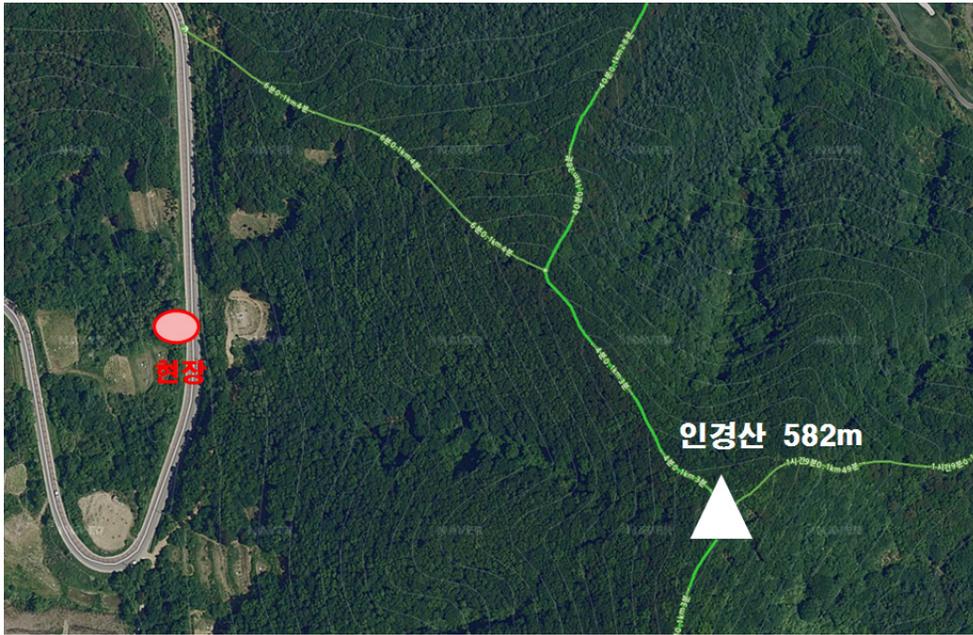
## 첨부 2. 사고현장 지형도

사고현장의 지형은 위와 같이 도로 우측 산사면은 급경사지이며, 표면은 나무가 적고 토양이 노출된 부분이 많아 산사태에 약한 토질로 되어 있다. 또한 우측 20m 부근에는 20년 전에 조성된 200평 규모의 묘지가 있다.

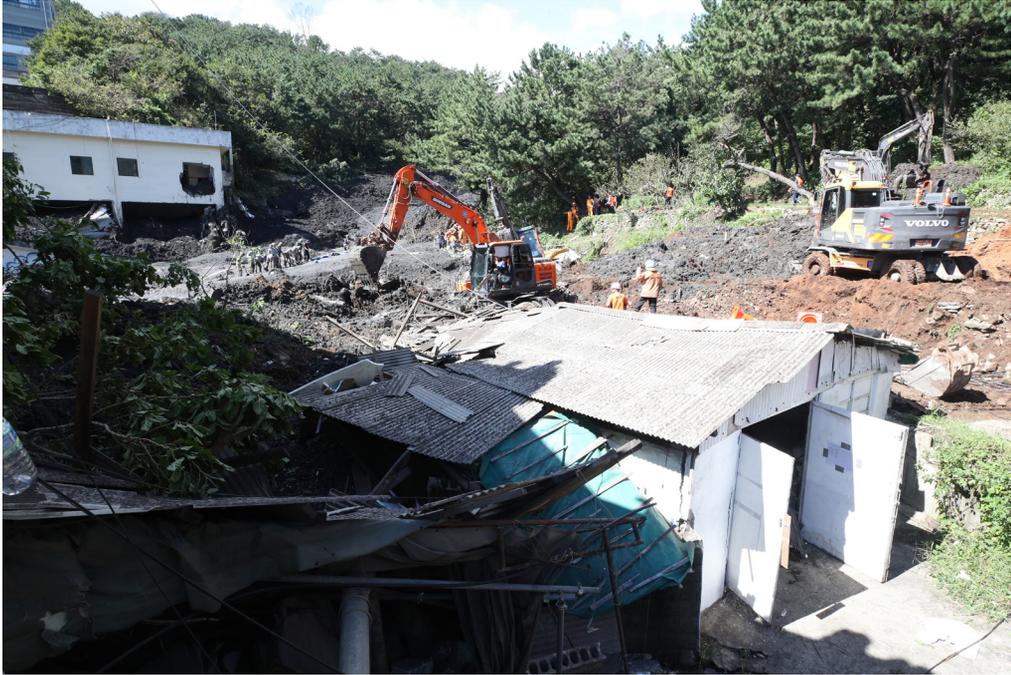
첨부 3. 사고현장 사진

현장은 산사태로 도로교통이 통제되다가 도로 복구를 통해 교통이 재개 되었으나, 산사태 현장은 잘 보존되어 있었다.
