기상감정 사례집

도로살얼음편

경북 영천 민자 고속도로 다중 추돌 사건 개요

경북 상주~영천간 고속도로 블랙아이스 현상 교통사고 사건개요

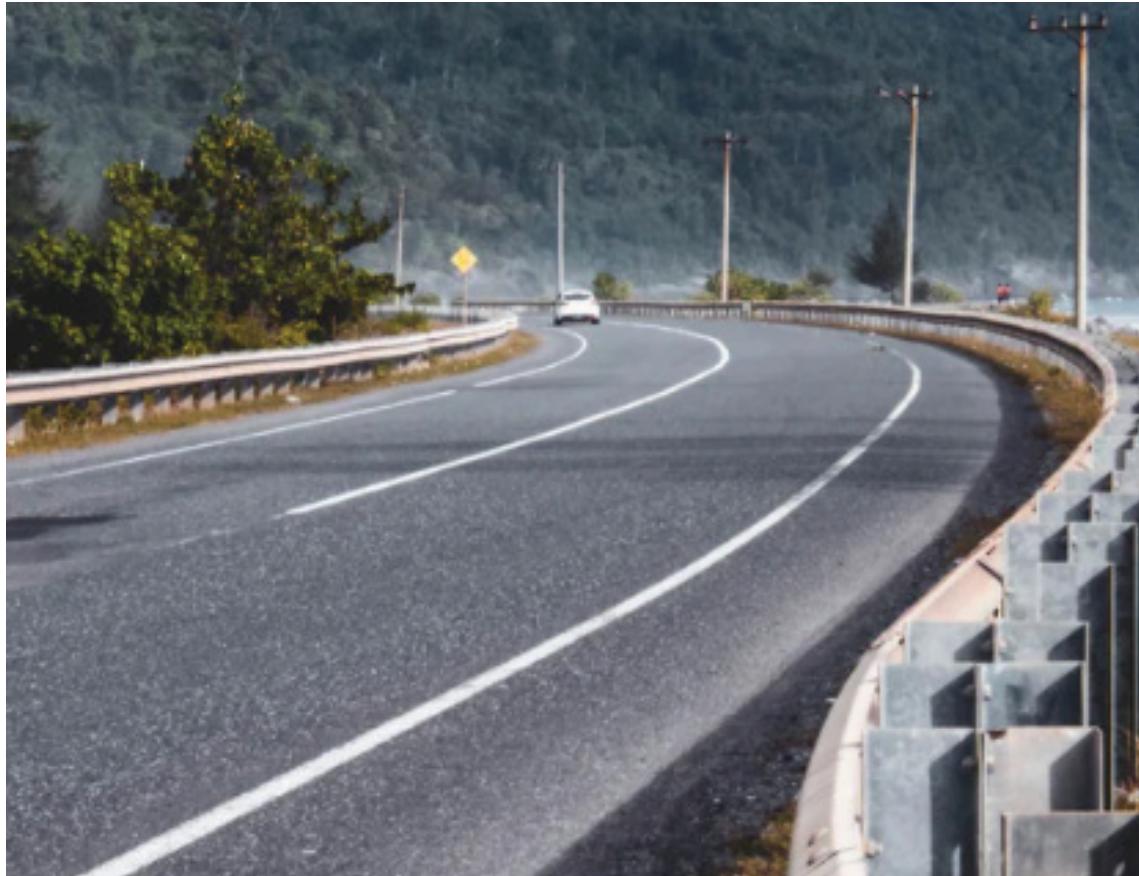
첨부 3 사고 현장 사진

사고현장인 ○○교각은 좌우가 산인 계곡에 위치하며, 높이가 지상 약50m 정도이다.

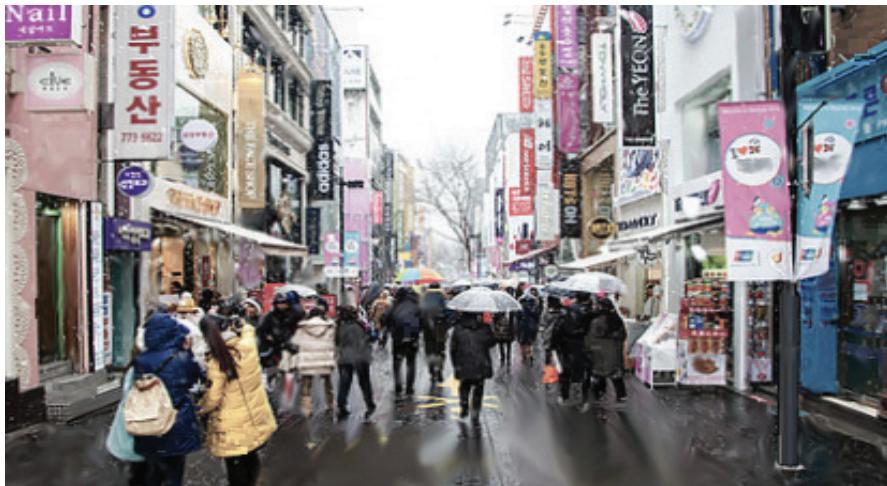
첨부 5 사고 당시 상주시내 거리의 풍경

사고 당시의 상주 시내거리 풍경이다. 사진만 보면, 겨울철에 단순히 비오는 풍경으로 보일 수 있다. 그러나 사진에는 보이지 않으나 인도 곳곳이 얼음으로 얼어 붙어 있었다. 이때 내린 비는 단순히 겨울비가 아니고 어는 비(凍雨)였다. 영하의 빗방울(과냉각 수적)이 차가운 도로 노면에 내리면서 얼어붙은 소위 블랙아이스 현상이다.

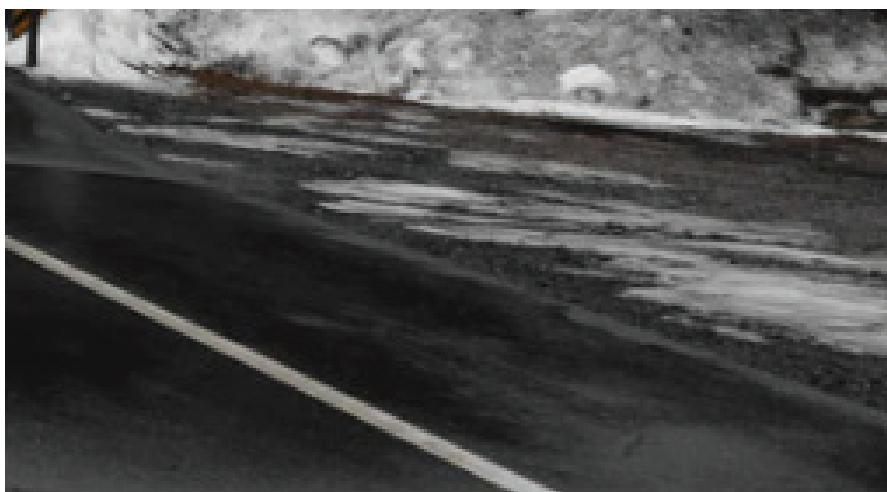
사진을 보면 눈이 쌓인 걸로 착각할 수도 있으나, 전에 온 눈들이 차도에서 모두 쓸려가 인도 주변에 쌓여 있는 상태로, 정작 차도는 눈이 아닌 비가 내리면서 영하의 날씨에 얼어붙어 마치 노면을 얼음으로 코팅한 것처럼 유리알처럼 빤짝이고 있다.

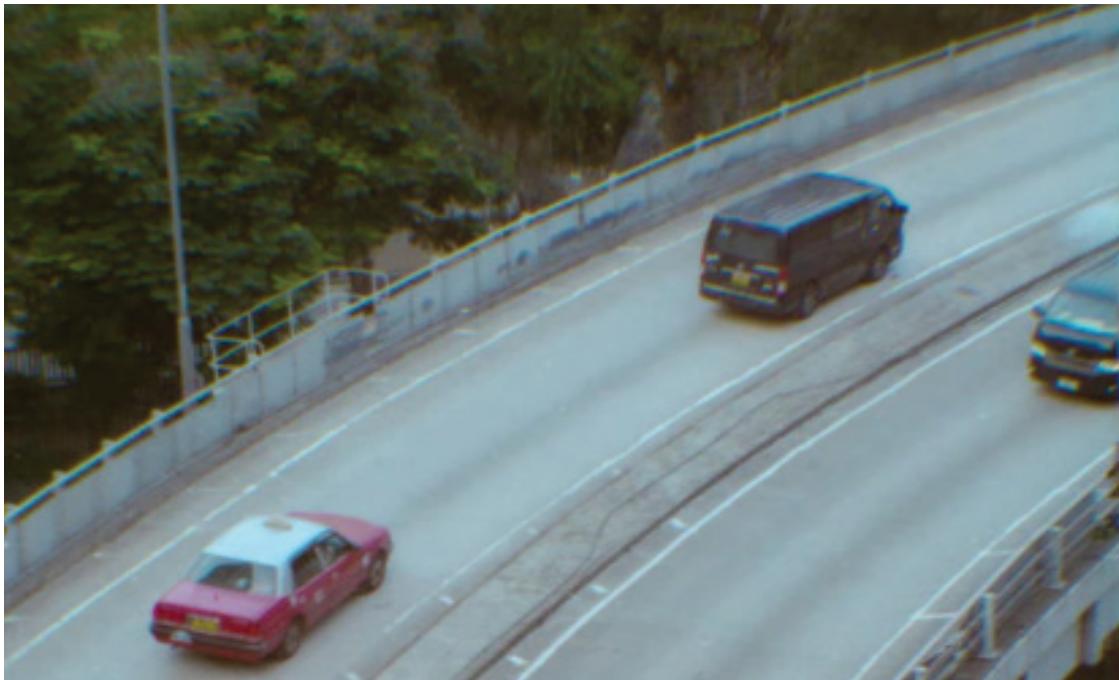
첨부 14 사고 후의 도로 상태

2019년 12월 14일, 08:00경 경상북도 영천시 신녕면 ○○리 000 영천 민자 고속도로 영천방향 ○○ 교각
출구 부근

도로살얼음(블랙아이스)은 도로에 얇게 얼은 살얼음으로 해가 뜨면, 지면 가열에 의해 얼음이 녹고 증발하여 사라진다. 사고현장을 보면 눈이 쌓여있거나, 비가 온 흔적 등을 찾을 수 없다.

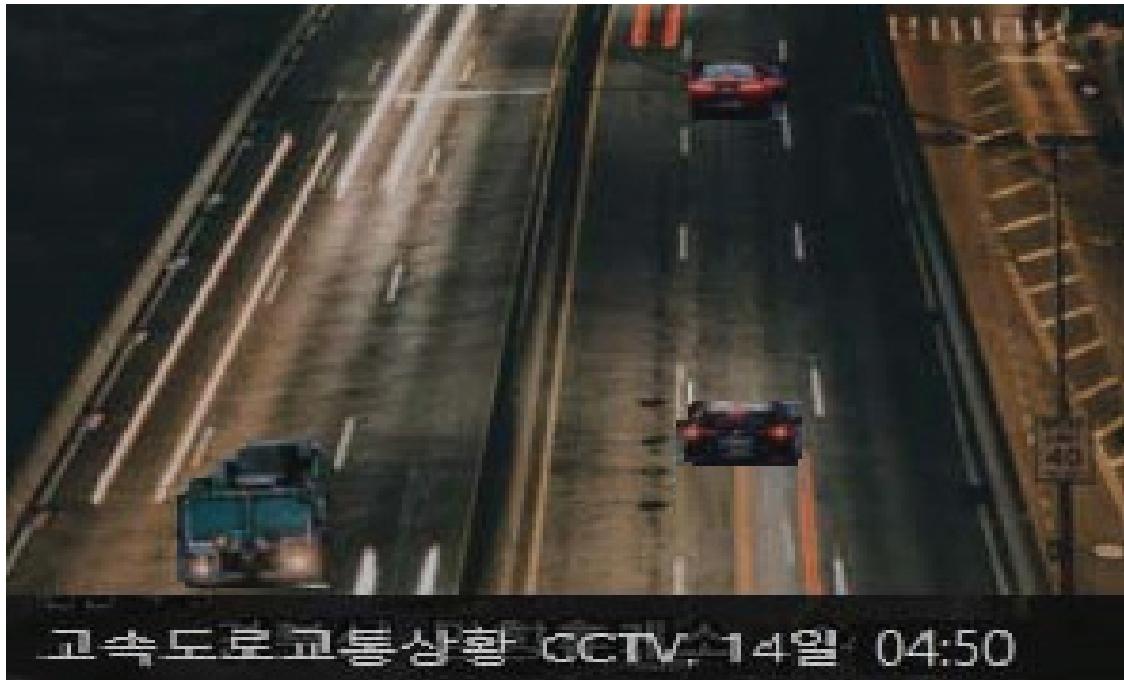
사고 당시의 고속도로 교통상황 CCTV 영상

2019년 12월 14일, 04:50경 경북 영천 고속도로 영천 사무소 부근 CCTV영상

사고 추정시간 2019년 12월 14일 04:50 경, 영천 관리 사무소 부근 CCTV영상으로
감정 대상 시점에는 고속도로 상하행선 모두 교통이 원활한 것을 볼 수 있다.

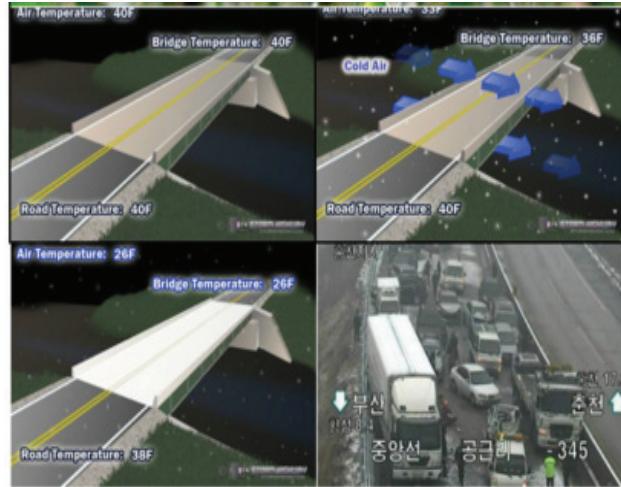
[그림 3-6] 교량 위 도로면의 블랙아이스 발생 및 사고

- (상/좌) 평소 : 기온/상판/도로 : 22.78°C, (하/우) 블랙아이스 교통사고
- (상/우) 찬바람 교량 통과 시 : 기온 15.78°C, 상판 18.78°C, 도로 22.78°C
- (하/좌) 찬바람 교량 통과 후 : 기온 8.78°C, 상판 8.78°C, 도로 20.78°C
