기상감정 사례집

도로살얼음편

경북 영천 민자 고속도로 다중 추돌 사건 개요

경북 상주~영천간 고속도로 블랙아이스 현상 교통사고 사건개요

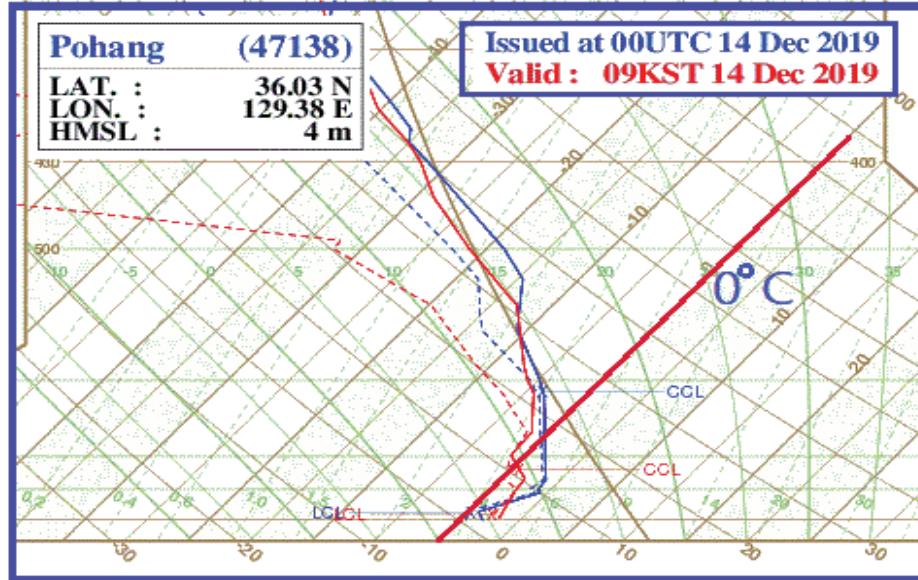
첨부 6 감정대상 시점의 포항 단열선도

- 첨부 6은 사고현장에서 가까운 포항의 단열선도로 대기기온 구조에 따른 강수형태의 비교 그림에서 어는 비의 출현을 모식하는 3번과 일치하는 것을 볼 수 있다.
- 그러나 사고 당일인 14일 감정대상 지점인 영천 부근에는 강수현상이 없었다. 사고 전일인 13일 경상북도에는 기상청 관측지점 상주, 군위, 영천을 기준으로 강수현상이 없었다(첨부 7), 그리고 당일인 14일 경상북도 전역에 대한 예보는 맑음이고, 포항(10%)과 경상남도의 강수확률만 20%로 강수 가능성은 적어 경찰의 조사와는 약간의 차이를 보인다(첨부 8).
- 경북 영천 고속도로는 첨부 2의 교통지도를 보면 북쪽으로부터 상주, 중간에 군위 그리고 남쪽에 영천이 위치하고 있다. 기상청 AWS 관측자료에 의하면 가장 북쪽에 있는 상주관측소만 03:00~04:00에만 1mm의 강수가 있었고, 중간 지점인 군위에서는 강수 흔적(trace)만 있는 강수량 0.0mm였다. 도로살얼음 사고가 난 시간대인 3시 40분~4시 40분까지의 레이더 영상과 눈/비 영역을 보면, 군위군에 약한 진눈깨비가 있었다. 그러므로 이 사고는 어는 비에 의한 도로살얼음이라고 보기에는 다소 무리가 있다(첨부 9).

사고현장에서 가까운 포항의 단열선도로 사고 당시 지상 노면의 온도가 영하 4.4도라면, 대기기온 구조에 따른 강수형태의 비교 그림에서 어는 비의 출현을 모식하는 3번과 잘 일치하는 것을 볼 수 있다(파란색 환경곡선).

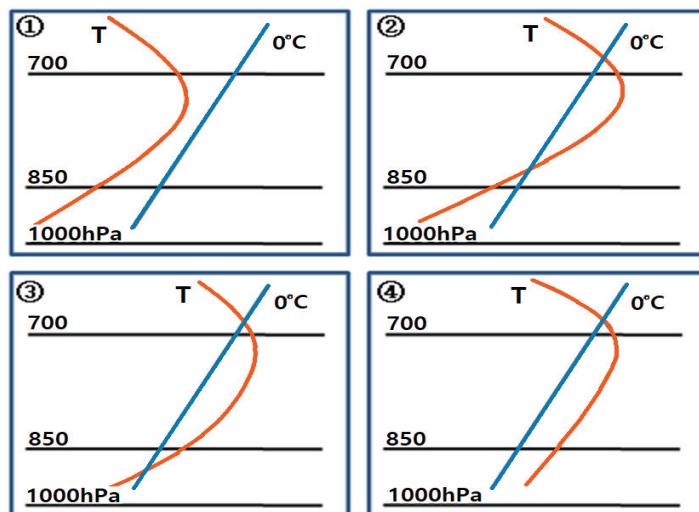
3번에서 강수는 대기 중하층에서 녹아 비로 오다가 지상 부근이 영하이므로 지표부근에서 비가 얼어, 어는 비(동우, 凍雨)가 될 가능성이 가장 높다.

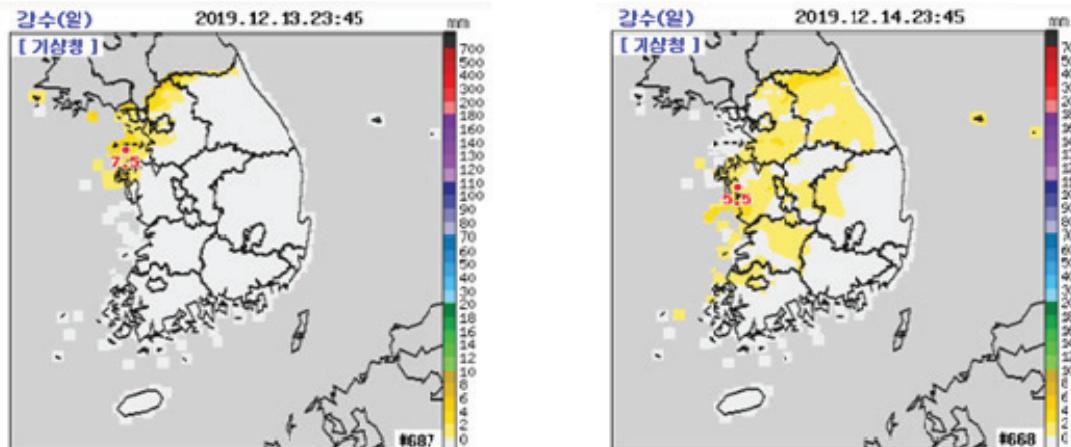
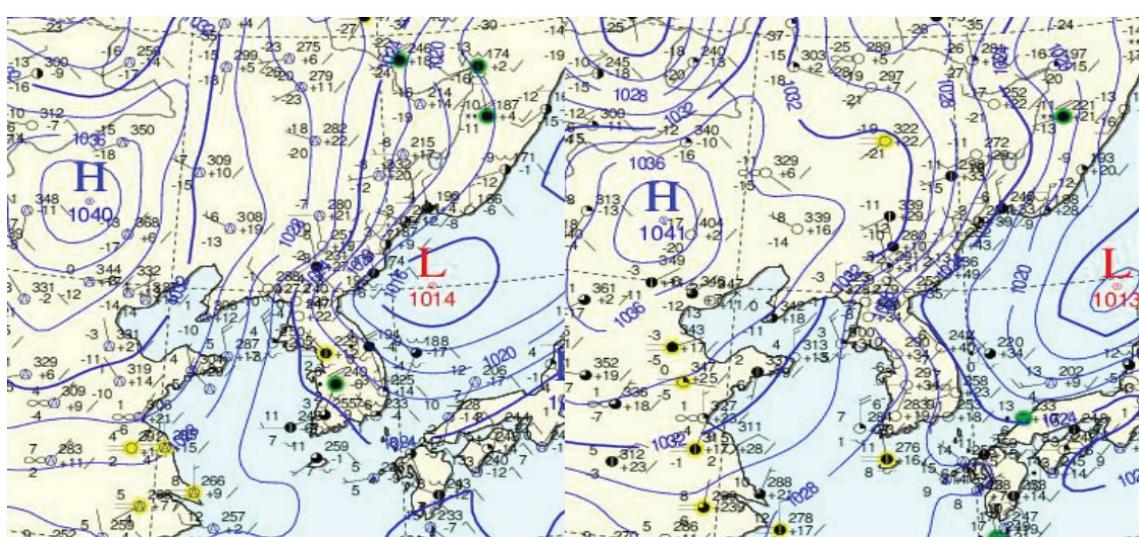
감정대상 시점의 강수량분포

저기압이 동쪽으로 이동하면서, 저기압 후면으로부터 약한 비가 내렸으며, 비가 내리는 시점이 13일 밤부터 14일 사이이다.

경상북도지역은 지역에 따라 15일 새벽까지 약간의 산발적으로 강수가 있었다.

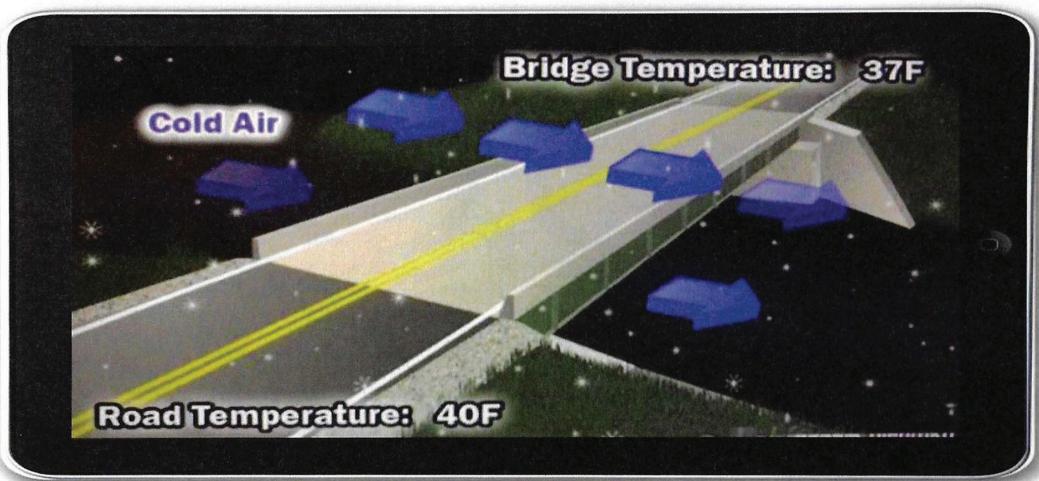
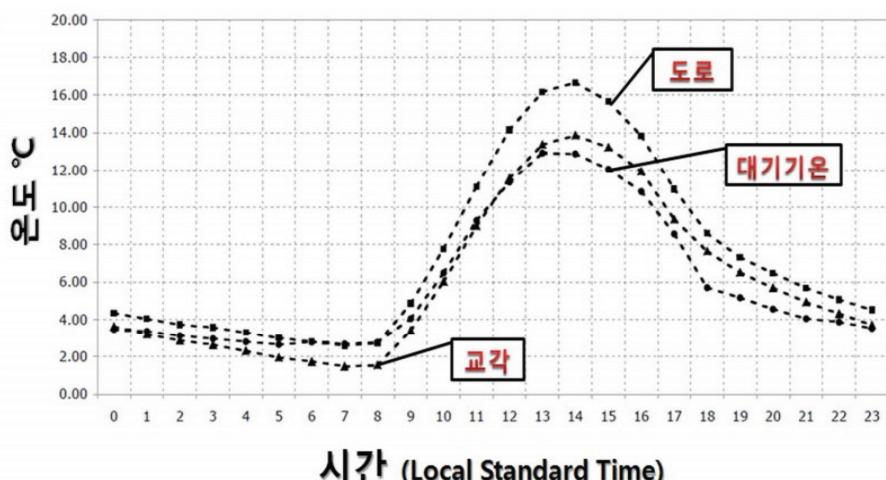
첨부 11 계곡을 통과하는 교각과 노면의 온도 관계

계곡을 통과하는 교량의 온도는 바람 등 기후변화에 따라 지표면과 최대 3.4°C 온도차이 발생

Rathke and McPherson(2007) 연구에 의하면, 교각의 노면온도는 아침 최저기온이 나타나는 7~8시에 대기온도와 약 2°C 정도의 차이가 난다. 그러나 계곡을 통과하는 교각의 경우에는 최대 3.4°C의 차이가 날 수 있다(장진환, 2020). 겨울철 계곡의 경우에는 Cold pool이 형성이 되므로, 이 경우에는 2.5°C 이상 차이가 날 수 있다. 그러므로 아침 교각의 노면 최저기온은 -7.0°C로 보는 것이 타당하다.

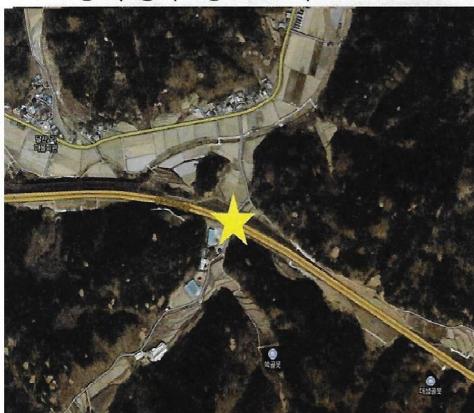
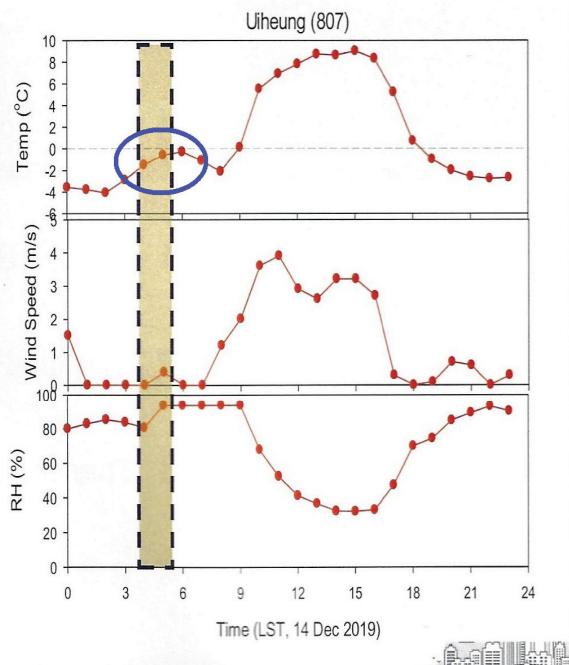
2019년 12월 14일 4시 40분
경북 상주-영천 고속도로(교량 위)

기온: 평균 1.1°C, 최고 9.3 °C, 최저 -4.4°C
풍속 1.2 m/s 최대순간 9.1m/s 풍향: W
강수량: 0.0mm

2020년 도로살얼음 예측 및 대응 포럼에서 세종대학교 박OO 교수가 사례분석한 결과와도 잘 일치하는 것을 볼 수 있다. 강수량이 0.0mm인데 도로살얼음(블랙아이스)이 발생했다. 오른쪽 상단 그래프는 도로 주위의 기온으로 사고 시점에 도로 위에 있는 수증기가 물방울로 응결할 때 방출하는 잠열로 인하여 기온이 높아지는 것을 볼 수 있다(파란 원으로 표시).

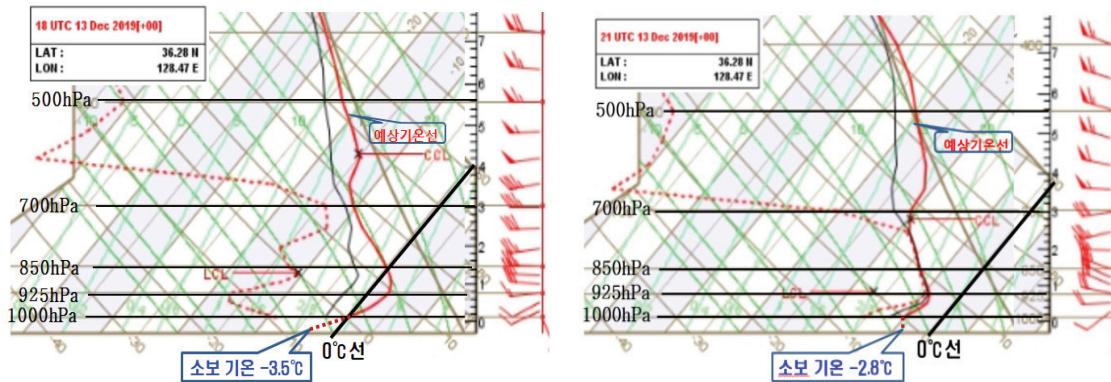
[그림 2-5] 소보AWS지점 KLAPS예상 대기선도 (좌) 2019.12.14. 03시, (우) 2019.12.14. 06시

- [그림 2-5(좌)]는 14일 03시 사고지역 부근인 경북 군위군 소보면 위성리(소보 AWS)는 지상기온이 영하 3.5°C 로 1000~850hPa 대기하층은 영상의 기온이고 850hPa이상의 중상층은 영하의 기온을 나타내고, 지면부터 925hPa까지는 남남동~남서풍이 약하게 불고 있으나 그 이상의 상층에는 서풍의 하층 제트이상의 바람이 상층으로 갈수록 강해지고 있으며, 대기 중의 습기는 하층에는 약하고 700hPa이하 부근 층에서만 습도가 높다.
- [그림 2-5(우)]는 14일 06시 소보AWS는 지상기온이 영하 2.8°C 로 지면부터 상층으로 영하의 기온이고, 지면부근(지면~1000hPa)만 남풍~서남서풍이 약하게 불고 있으나 그 이상의 상층에는 서풍 계열의 하층 제트 이상의 바람이 상층으로 갈수록 강해지고 있으며 3시간 전보다 중하층까지 찬 기류가 강하게 내려오고 있으며, 특히 925hPa 고도에서는 기온이 영상 2.5°C 에서 영하 4.5°C 로 7°C 가량이나 급격히 하강하고 있으며, 대기 중의 습기는 하층에는 950~740hPa 층에서 포화되어 있다.

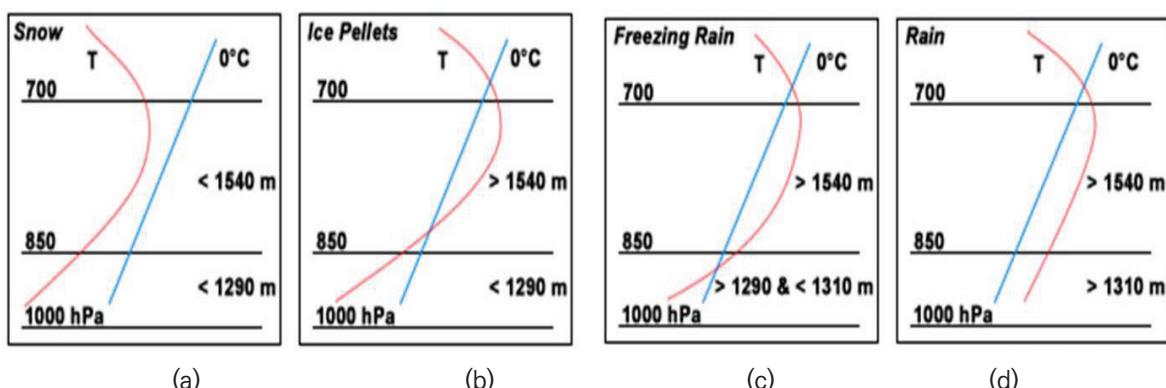
[그림 2-6] 대기기온 구조에 따른 강수형태(a/눈, b/얼음싸라기, c/어는 비, d/비) 구분으로서, 붉은색은 대기기온선, 파란색은 0°C 선을 의미한다.(자료: COMET)

- 지면의 기온이 영하이기 때문에, 지면과 부딪친 비는 곧 얼어붙게 되어 블랙아이스(Black Ice)현상이 발생한다. 따라서, 어는 비가 내리기 위해서는 하층대기에 두꺼운 영상층과 지표부근 대기에 영상층의 두께에 비해 얇은 영하 층이 각각 존재해야 한다. 그림(d) 그래프와 같이 지상에서 700hPa까지 영상이면 지상에서는 비(Rain)가 내린다. 한편 겨울철의 대형 교통사고를 일으키는 블랙아이스(Black Ice)현상은 그림 (b)와 (c)그래프처럼 중하층이 영상으로 비가 되어 내리다가 지면부근에서 영하 기온일 때 도로면의 결빙으로 주로 발생한다.
- 사고지점에서 2019.12.14.04:40경 사고시각 전후(03:00~06:00)의 대기상태는 [그림 2-5]의 좌에서 우의 형태로 변했다. 이는 [그림 2-6]의 (c) \Rightarrow (b) \Rightarrow (a)형 그래프 형태로 대기상태가 변했을 것으로 추정되고, 특히 14일 03:40부터 04:30까지 강수 시간에는 [그림 2-6(c)]그래프 형태의 대기구조가 되어 고속도로 노면에서는 블랙아이스가 발생했을 것으로 추정된다.

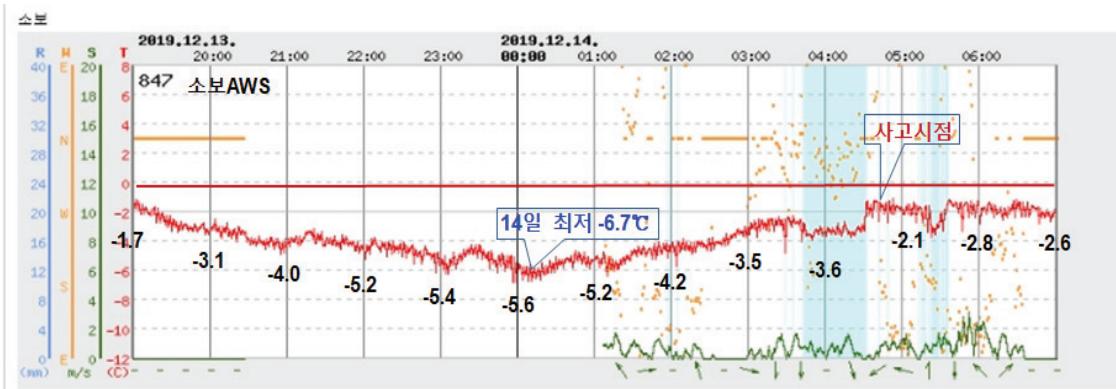
[그림 2-7] 소보AWS 기온, 강수 관측자료

- 사고지점에서 가장 가까운 기상청의 기상관측 지점은 [그림 1-1]에서와 같이 북북동쪽 3.1km 지점에 소보AWS가 있다. [그림 2-7] 소보지점의 관측자료를 분석해 보면 기온은 전일(13일) 19시경부터 영하로 하강하여 14일 00시 07분경에 영하 6.7°C 최저기온을 기록하고 상승하여 04시 40분경에는 영하 1.4°C 로 상승했고 이후 14일 07시까지 영하 $2\sim 3^{\circ}\text{C}$ 를 기록했다.

- AWS강수 관측기록은 14일 03시 45분 시작하여 04시 30분에 끝나고, 다시 05시 10분에서 05시 30분까지 기록되었다. 소보AWS 강수감지는 14일 03시 28분부터 05시 35분까지 감지되었고 강수량은 기록되지 않았다. 사고시각 소보지역은 바람이 거의 없는 정온 상태이다.
- [그림 2-8]은 14일 04시 40분 국지기상예측모델(KLAPS)의 한반도 지상기온과 바람[그림 2-8(좌)] 분석일기도는 사고지점을 포함한 경북내륙지방의 태백산맥을 따라 북쪽 좌우로 기온이 영하 2°C~0°C의 분포이며 사고지점은 영하 1°C 내외를 나타내고 있다. 사고 당시 사고지점을 포함한 경북내륙지방 지면온도 분포[그림 2-8(중)]는 기온과 비슷한 영하 2°C~0°C의 분포이며 사고지점은 0°C 내외를 나타내고 있어 사고시각 전까지 내린 비[그림 2-8(우)]는 강수는 감지가 되고 기온은 영하 3.4°C~영하 1.3°C로 강수는 지면에 얼어붙는 현상이 발생한 것으로 예상된다.

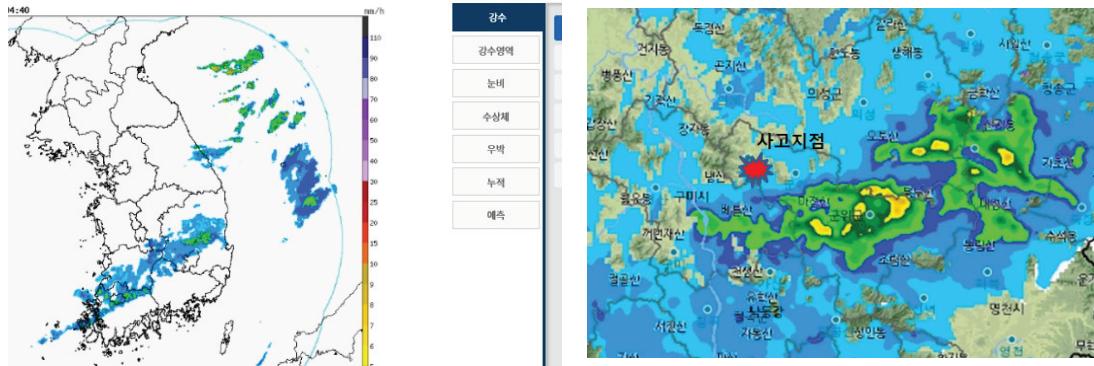
[그림 2-9] 기상레이더 강수관측(2019.12.14.04:40) (좌) 종합. (우) 면봉산기상레이더 강수관측

- 사고시각 기상레이더 지상 강수관측은 한랭전선에 동반된 강수역이 전남·전북 경계-대구북쪽 경북내륙까지 남서방향으로 0.1mm/h 이하 강도로 매우 약한 비가 내리고 있다[그림 2-9(좌) 참조].

[그림 2-9(우)]의 사고지점에서 가장 가까운 면봉산기상레이더 관측은 사고시각 전에 약한 비가 내렸고 사고시각에는 거의 비가 그치고 있다. [그림 2-10(좌)]는 사고시각 20분전(04:20) 사고지점 지상의 강수형태로 비가 내렸고, (우)는 사고시각(04:40)에는 지상에 눈과 비가 함께 내렸고, 특히 기온과 지면온도가 영하로 눈과 비는 지면에 얼어붙었을 것으로 추측이 되고, 1차, 2차 사고 지점은 고속도로 시멘트 노면 또는 교각 위 도로면으로 지면보다는 온도가 낮아 더욱 결빙, 즉 블랙아이스 현상 발생이 있었을 것으로 예상이 된다.

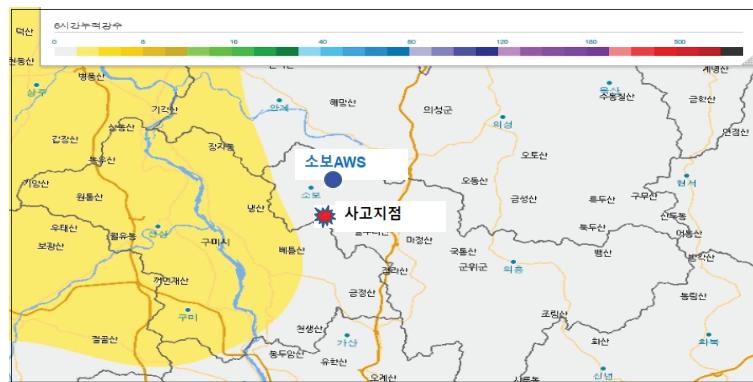
[그림 2-11] 경북내륙 6시간 누적강수량 분포도(2019.12.14.05:00)

- 14일 04:40까지 6시간 누적강수량 분포[그림 2-11 참조]는 사고지점 서쪽까지는 6시간 누적강수량 4mm/6h로 기록되었으나 사고지점을 포함한 동쪽 및 소보AWS

관측자료는 기상레이더 영상, AWS강수감지에는 지면에 강수현상이 있었으나, 강수량이 0.5mm미만 소량으로 기록은 되지는 않았던 것으로 판단된다.

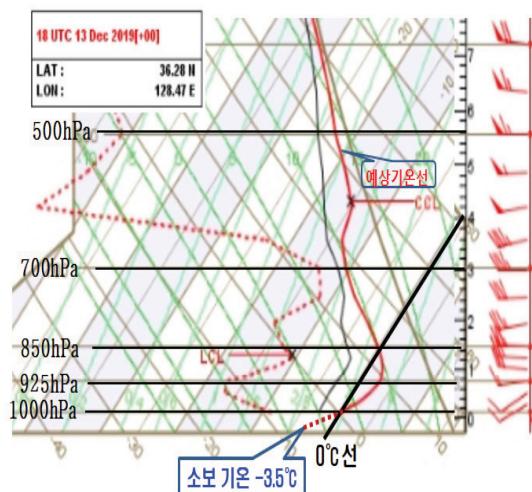
[그림 3-2] 소보AWS지점 KLAPS예상 대기선도
2019.12.14. 03시

- 이 때 중요한 것이 0°C 이하 층의 두께가 다시 얼지 않을 정도이어야 한다는 점이다. 이러한 대기 연직구조가 생성되기 위해서는 대류권 중하층에서의 온난이류가 필요하다. 미국 등 어는 비가 자주 발생하는 지역에서의 분석에 따르면, 어는 비 발생 시 운정온도는 -10°C 보다 높은 상태이며 시간적으로는 해뜨기 직전에 자주 발생한다고 한다.
- [그림 3-2]는 소보AWS지점에 14일 03:28에 강수가 감지되기 직전인 03:00의 KLAPS가 예측한 대기선도이다. 대기선도 모양은 [그림 3-1]의 어는 비 발생에

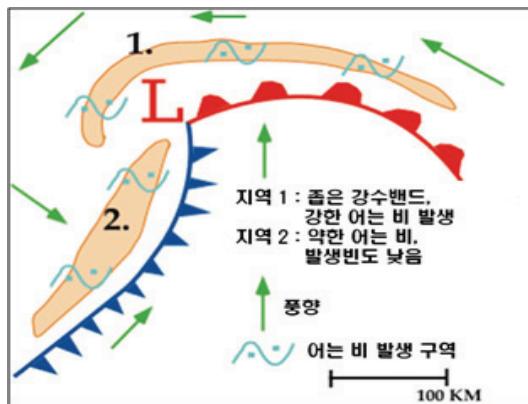
[그림 3-3] 저기압시스템에서 어는 비 발생 지역
모식도

- 결론적으로 중위도 지방에서의 어는 비 현상은 겨울철에 남서쪽에서 접근하는 온난전선의 전면에서 발생 빈도가 가장 높게 나타나고, 저기압이 진출하는 전면(북쪽)에 한랭 고기압이 존재하면 더 좋은 발생 조건으로 작용할 수 있으나, 이번 사건은 동해 북부해상에 중심을 두고 발달하는 저기압에서 발생한 약한 한랭전선이 북부지방에서 경북내륙지방까지 북서쪽에서 남동쪽으로 통과하면서

[그림 3-3]의 2)지역에 들어서 발생한 것으로 판단된다.

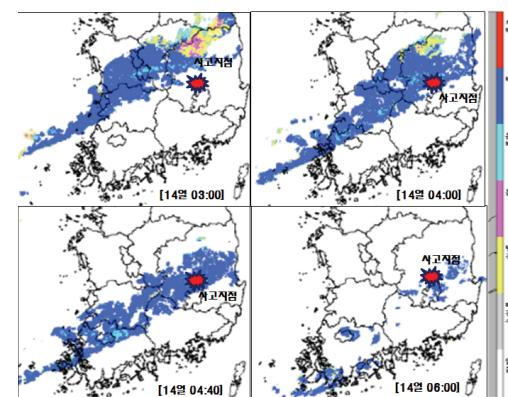
[그림 3-4] 사고시각(04:40) 전후 기상레이더 지상
수상체 관측 영상

- [그림 3-4]에서 사고 시각을 전후로 사고지역 지상에 내린 강수 형태를 분석해 보면 사고 약 1시간 40분전(03:00)에는 강수지역은 충남북 내륙에서 주로 비의 형태로 남동진하고, 04:00에는 강수구역이 경북북부내륙에서 눈비 형태로 남동진하고 있으나 사고지점 바로 서쪽까지 다가오고 있다. 사고 시각인 04:40에는 사고지점을 포함한 경북 남서 및 북부내륙지역에 강수형태로 내리고 있으나, 전시간(04:00)에 비해 약해지고 있으며, 06:00는 강수대가 대부분 약화되면서 사고지점을 지나 동쪽으로 물러났다. 사고지점은 약한 한랭전선이 통과하면서 기온이 영하인 상태에서 어는 비가 내리는 [그림 3-3]의 2)지역에 들고, 지상 기온 및 지면의 기온이 영하로서, 이곳에 내리는 어는 비는 지면보다 기온이 더 내려간 교각 상부 고속도로면에 얼어붙어, 블랙아이스 현상이 발생했을 것으로 판단된다.
